## **Lisa repair**

written by Sergio Gervasini for ESOCOP  
The European Society for Computer Preservation  
<https://www.esocop.org/>

in collaboration with All About Apple Museum  
<https://www.allaboutapple.com/>

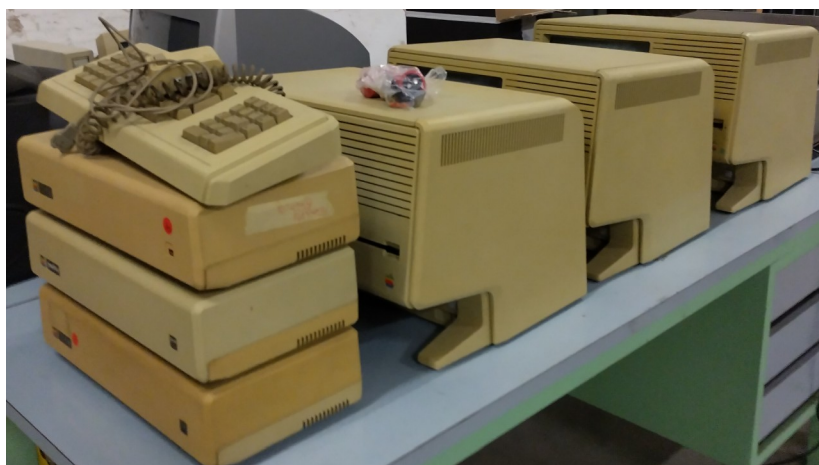
Il primo lotto di Apple Lisa arrivati nella nostra sede, a questi se ne sono aggiunti altri nelle settimane successive

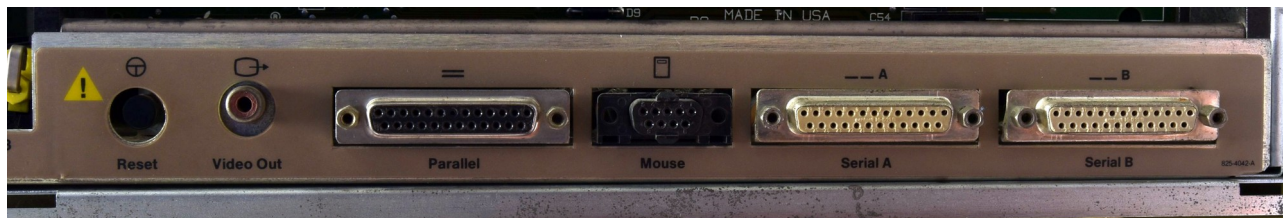
Pannello posteriore Lisa 1 - 2 - 2/5

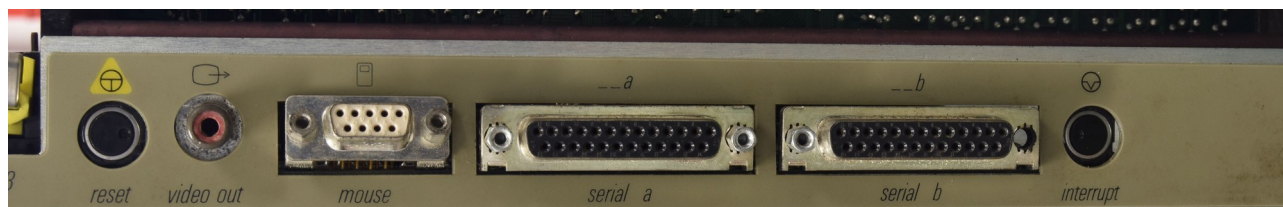
Pannello posteriore Lisa 2/10 - Macintosh XL

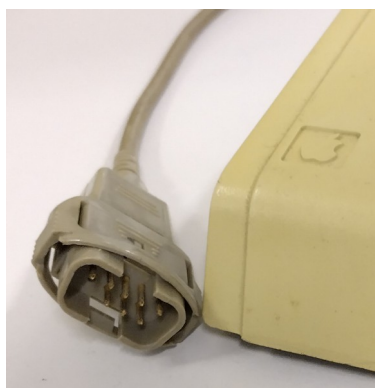
Da notare anche il connettore del mouse, nei primi modelli permetteva l'inserimento esclusivamente del *suo* mouse, mentre successivamente si e' adottato un piu' standard DE-9 che permette l'uso anche dei mouse Macintosh.

Connettore mouse Lisa 1

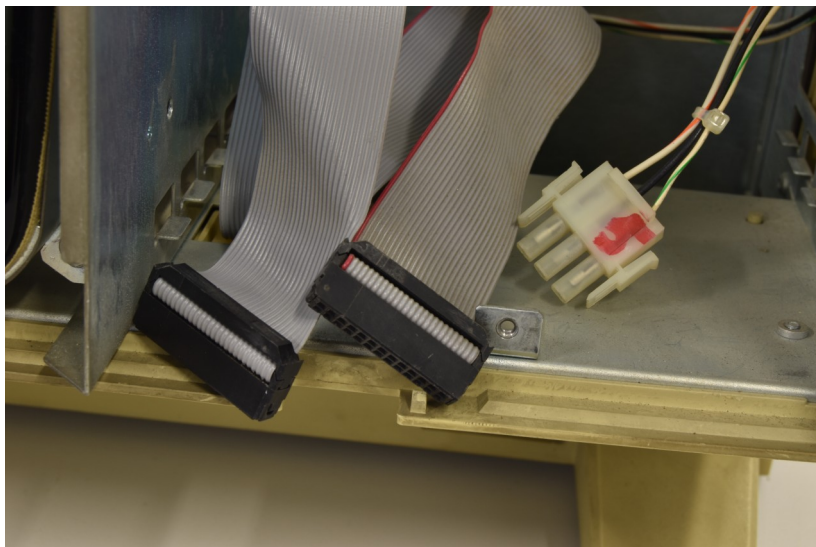
Particolare del collegamento dei flat cable sul connettore della motherboard in un Lisa 1

La conversione da Lisa 1 a 2 comportava anche l'inserimento di questa schedina di adattamento per permettere il collegamento del floppy da 3"1/2

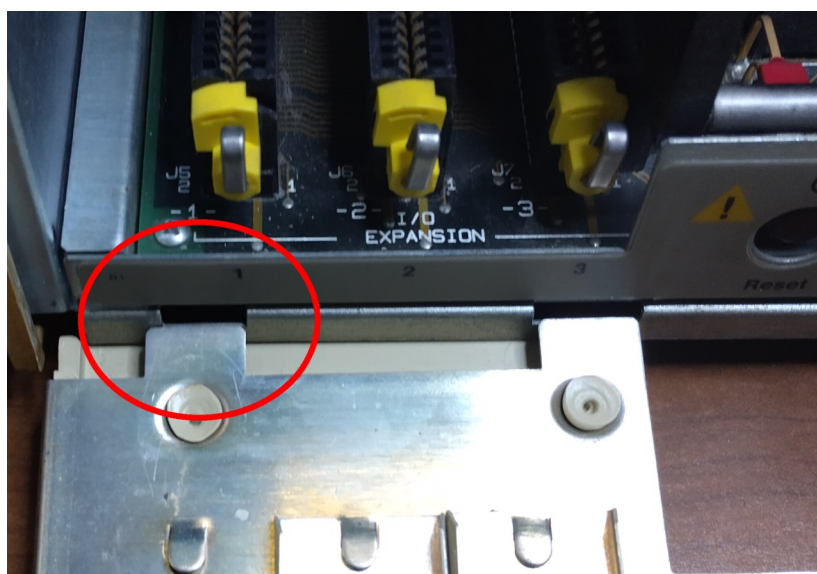
Un'ultima cosa curiosa e' la differenza di dimensione sullo chassis dello scomparto che dovrebbe alloggiare una delle alette presenti sul coperchio posteriore rispetto all'aletta stessa.

Purtroppo una delle macchine era mancante del coperchio posteriore, che probabilmente era quello che si adattava a questa differenza di dimensione.

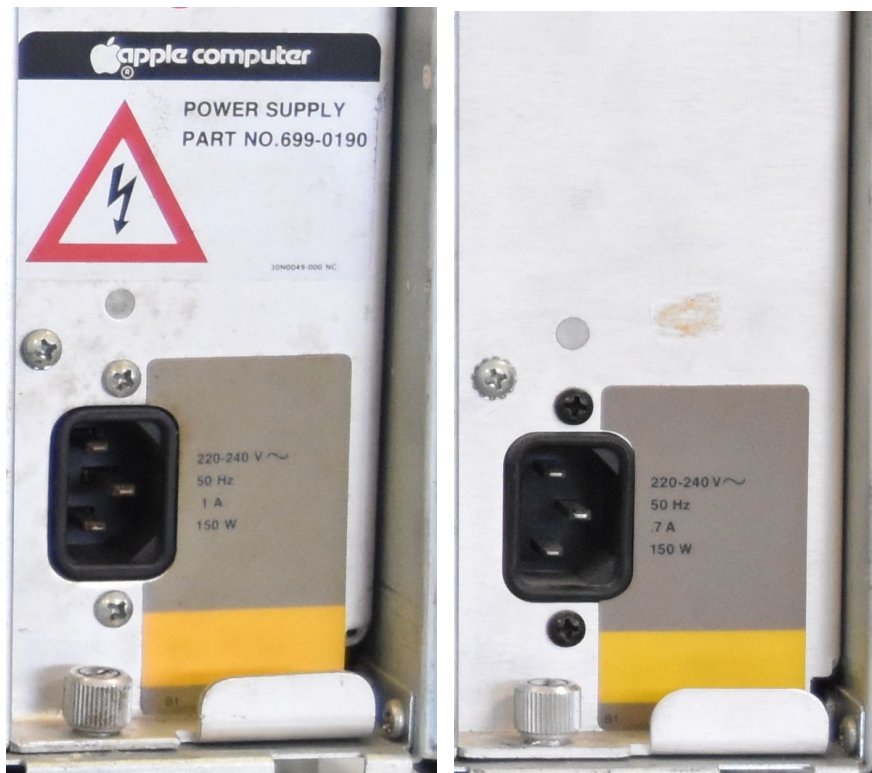
Nel nostro caso abbiamo a che fare con macchine adatte alle tensioni europee, quindi ecco che le denominazioni cambiano e le correnti dichiarate sono 1A e 0.7A (rimane la confusione riguardo i 150W):

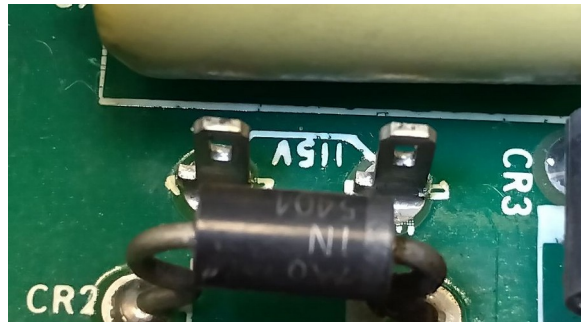
Normalmente gli alimentatori non danno grossi problemi, a patto di sostituire tutti i condensatori di filtro marcati RIFA, pena l'esplosione degli stessi con un fumo puzzolente che ristagna per ore.

Al di la' della paura causata dal botto normalmente non si verificano altri danni e quindi si possono sostituire senza problemi anche a posteriori!

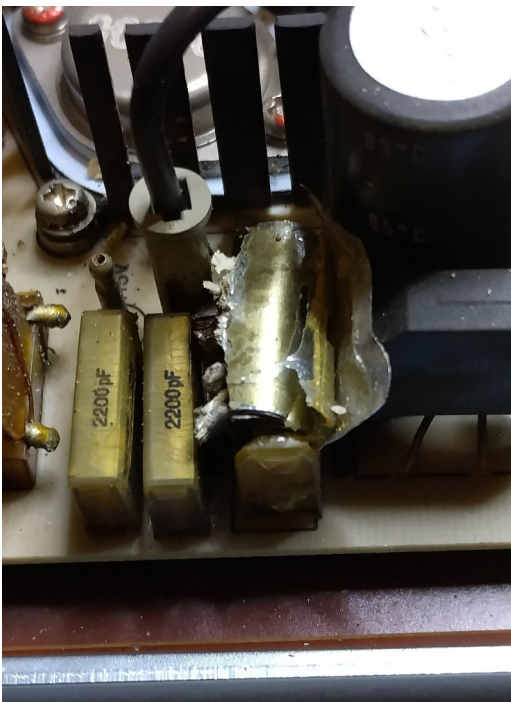
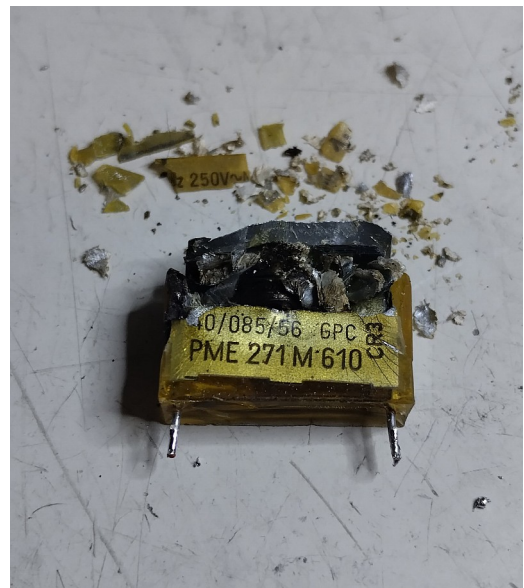
Nelle foto un paio di esempi di RIFA scoppiati ....

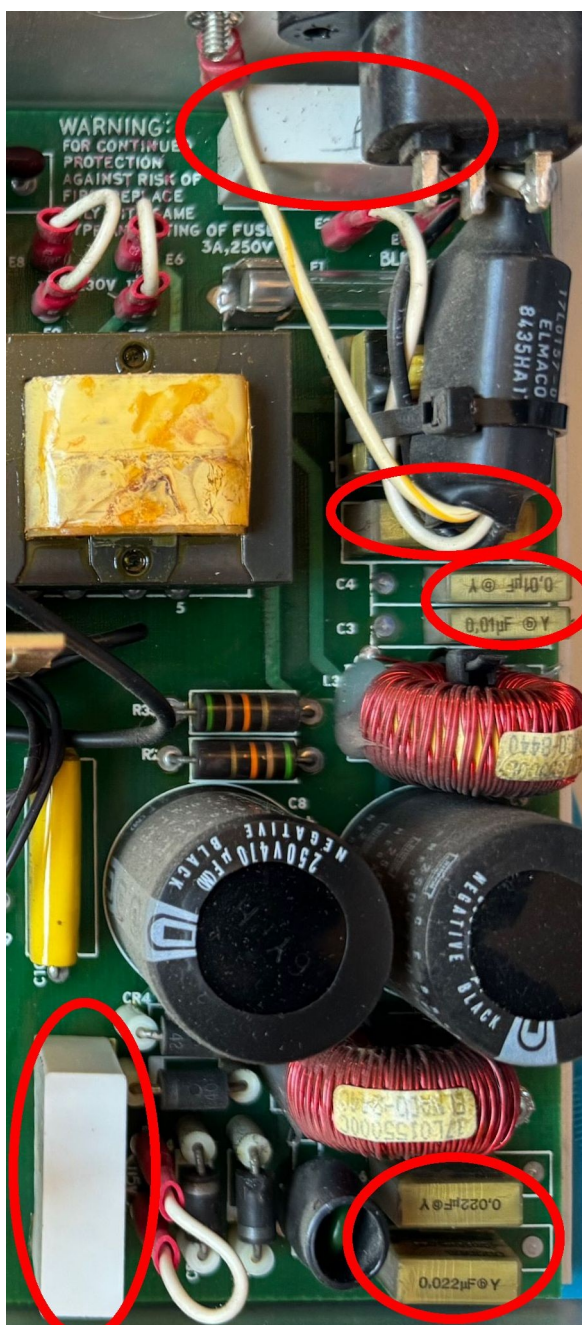
Questi invece sono sull'alimentatore da 1.8A, alcuni sono un po' nascosti e quelli bianchi sono già i sostituiti:

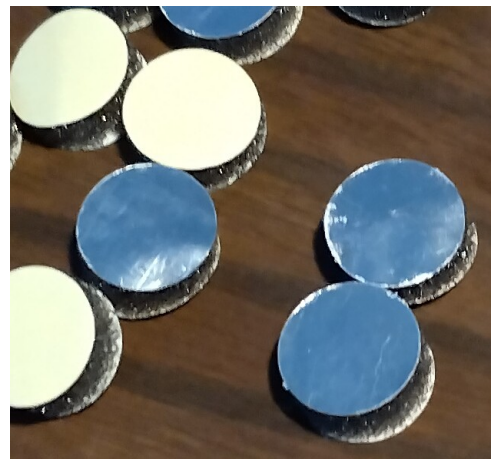
Particolare di un tasto in cui si e' disgregata la spugnetta

Alcuni appassionati hanno trovato il modo di risolvere il problema preparando dei "bottoni" sostitutivi, che sostituiscono la parte di tasto che crea l'effetto capacitivo. Vengono offerti in vendita sui siti di e-commerce relativi al retrocomputing, ma possono essere realizzati in casa, anche se con molta pazienza come spiegato qui: <https://www.esocop.org/docs/RestorationKeytronicsKeyboards.pdf>

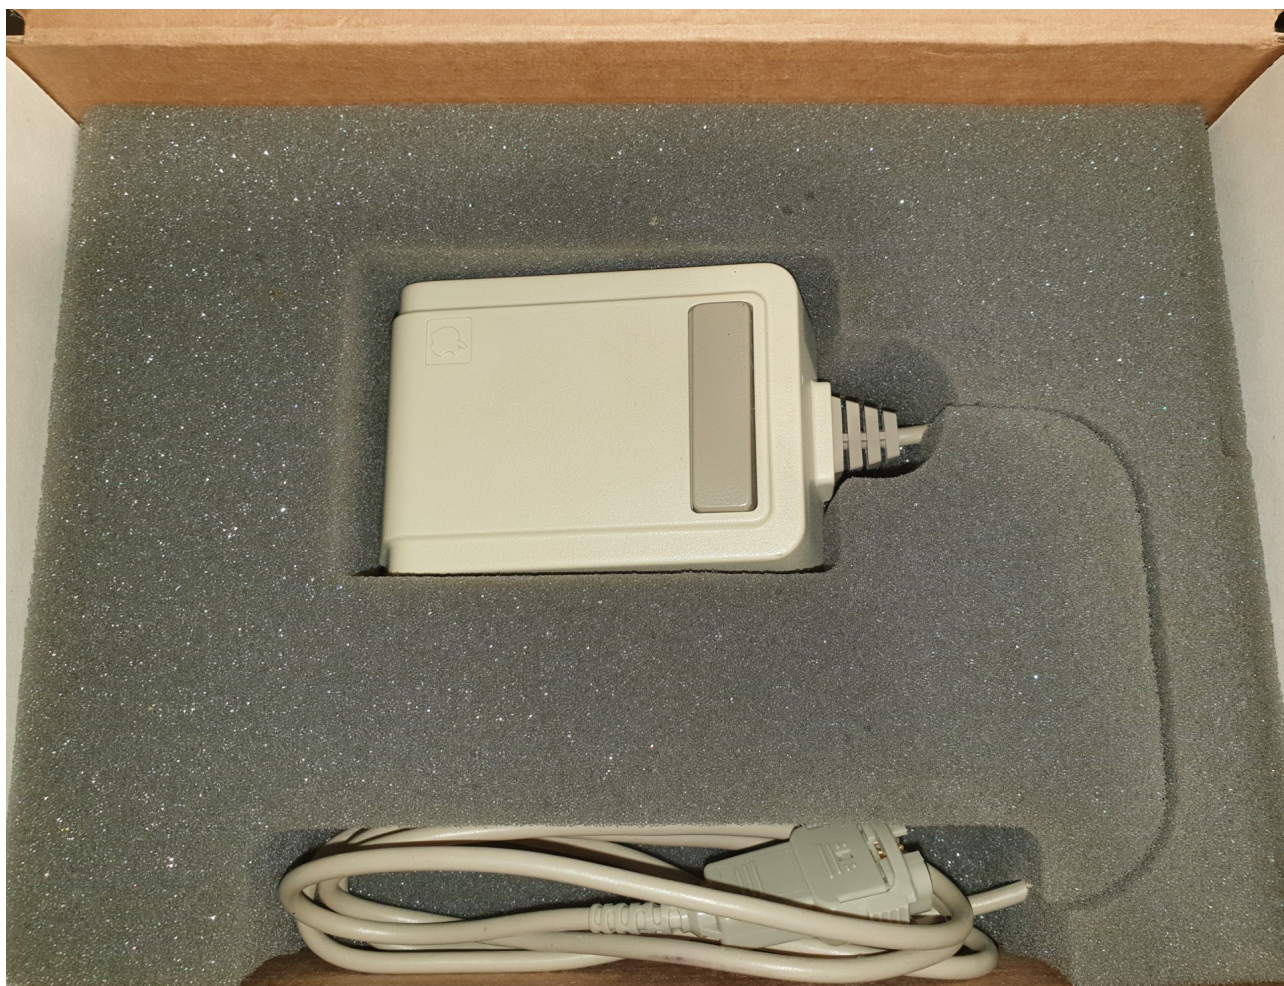
Il mouse a "tasto sottile" tipico dei primi Lisa, e' ormai un oggetto quasi introvabile, specialmente se nella sua scatola originale:

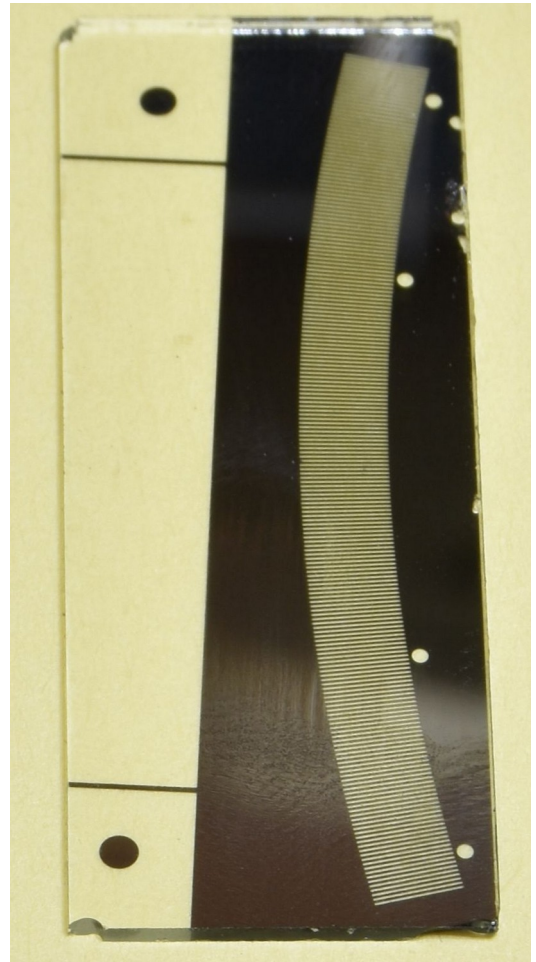
Uno dei floppy aveva pero' un difetto strano, all'accensione la testina avanzava fino al centro del floppy e da li' tentava di andare oltre facendo una serie di ticchettii dovuti a questi tentativi.

Foto di dettaglio: si tratta della griglia che, attraverso una fotocellula, definisce il posizionamento delle testine sulle diverse tracce.

Con una colla specifica per vetro e metallo e' stato reincollato al suo posto.
